Analysis of Earthquake Damage and Strong Ground Motion Characteristic of Maerkang M6.0 Swarm Type Earthquake in Sichuan

Abstract

四川马尔康 M6.0 级震群型地震的震害分布及强地面运动特征分析

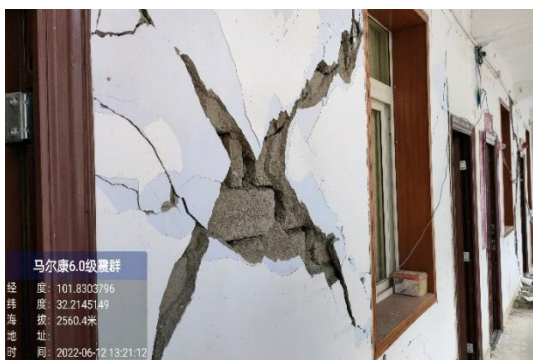
VIII 度（8 度）（图 6）：石（土）木结构房屋的部分承重石（土）墙有倒塌现象，多数石（土）墙有贯通性斜裂缝，承重石（土）墙与楼板连接处、纵横墙交接处基本上都有开裂现象，裂缝可达 5 厘米及以上，多数片石屋面有梭瓦和错位情况；砖混结构房屋少数严重破坏和毁坏，多数中等破坏和轻微破坏；框架结构房屋少数中等破坏，多数轻微破坏和基本完好。

(a) 草登乡小学框架结构墙体 X 裂

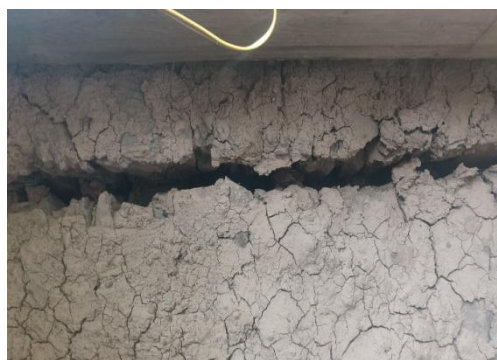
VII 度（7 度）（图 7）：石（土）木结构房屋中少数承重石（土）墙有细微斜裂缝，多数承重石（土）墙与楼板连接处、纵横墙交接处有开裂现象，裂缝可达 3 厘米；砖混结构房屋少数中等破坏、多数轻微破坏和基本完好；框架结构房屋少数轻微破坏和中等破坏，大多数基本完好。

(a) 康山乡伍都村石木结构墙体旧裂缝加

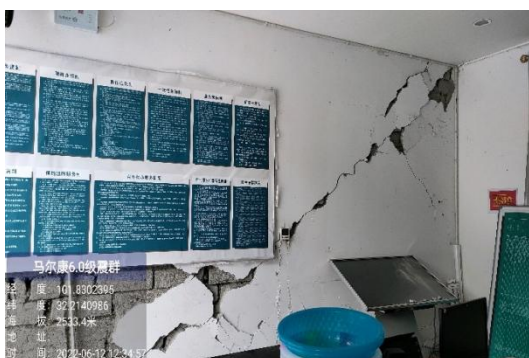
(b) 草登乡乡政府砖混结构房屋墙体开裂

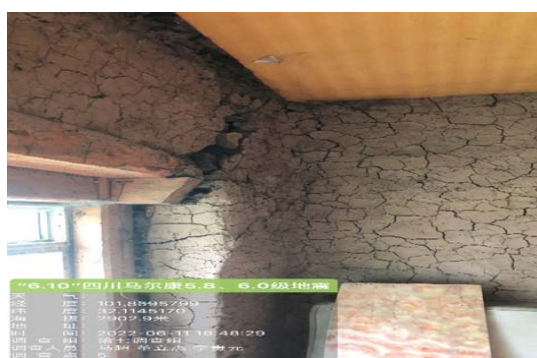
(b) 草登乡沙佐村石木结构房屋墙体外闪

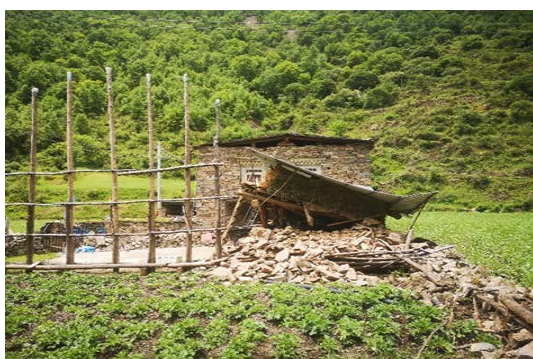
(c) 草登乡科拉机村石木结构房屋垮

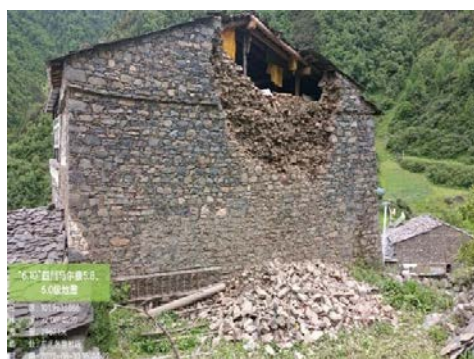
(c) 脚木足乡蒲市口村石木结构墙体局部垮塌

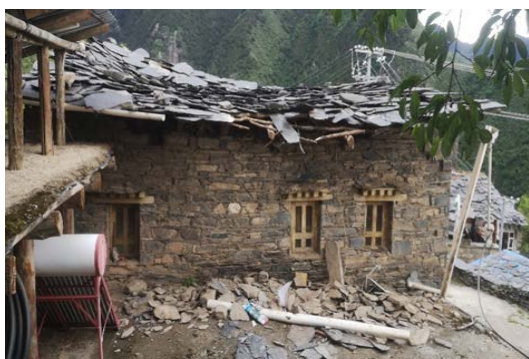
(d) 草登乡代基村石木结构房屋椽瓦严重

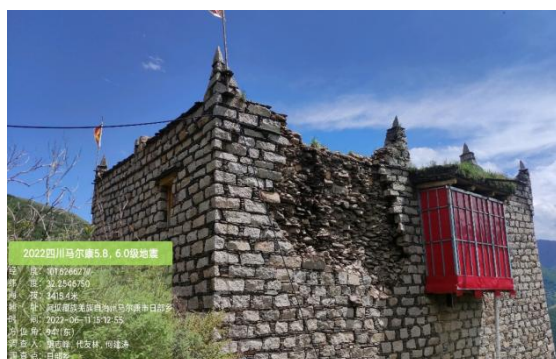
(d) 日部乡石木结构墙体垮塌

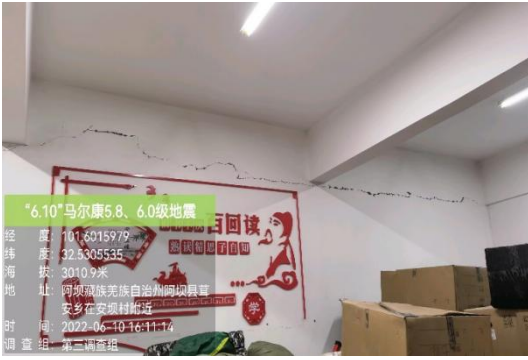
VI 度（6 度）（图 8）：石（土）木结构房屋的少数承重石（土）墙与楼板连接处、纵横墙交接处有开裂现象；砖混结构房屋少数轻微破坏和中等破坏，大多数基本完好；框架结构房屋少数或个别轻微破坏，绝大多数基本完好。此外，位于 VI 度（6 度）区之外的部分地区也受到波及，个别老旧房屋出现破坏或受损现象。

(a) 茸安乡安坝村框架结构墙体裂缝

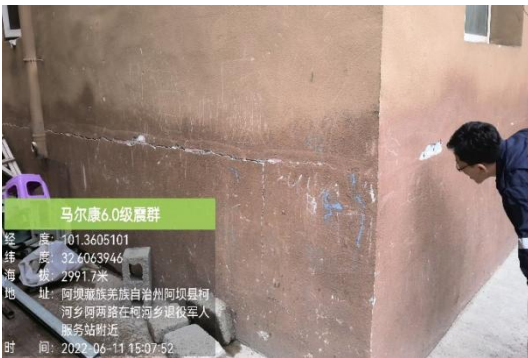
(b) 柯河乡政府驻地砖混结构墙体出现裂缝

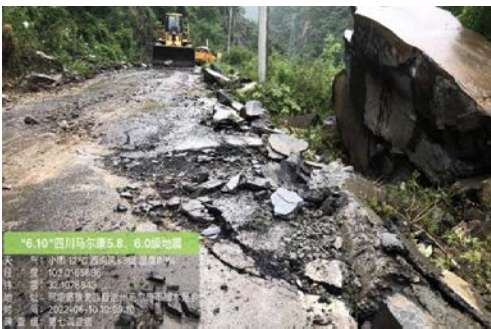
本次地震造成的震害主要有以下几个特点：一是多次震害叠加。此次地震属震群型地震，短时间内先后发生 5.8 级、6.0 级和 5.2 级中强震，震害叠加现象明显。二是房屋抗震能力较差。本次地震灾区的藏式石木结构民房绝大部分无设防措施，抗震能力较差，地震造成部分房屋倒塌和局部垮塌。三是地质灾害较为发育。本次地震震中位于高山峡谷地区，区域内山高谷深坡陡，岩体较为松散，地震后滑坡、崩塌、滚石等次生地质灾害随处可见。四是生命线工程受到破坏（图 9）。震后震中地区道路、电力、通信等生命线工程破坏较重，省道 220 线马尔康至草登乡的道路受损尤其严重。此外，地震还造成红原县一处河道壅塞体。

(a) 脚木足乡道路受地震破坏

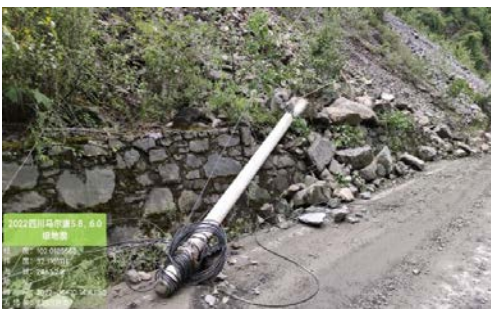
(b) 脚木足河沿线通信设施破坏
