# Disaster Risk of Landscape-Rockfall in Danxia Landform of Kongtong Mountain

Yutian Ke, Shouyun Liang, Zhuo Chen

## 崆峒山丹霞地貌危岩景观的灾害风险

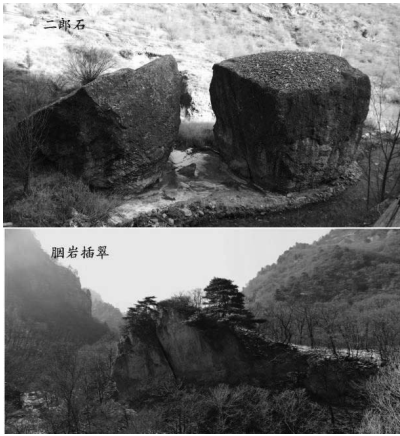
图 4. 崩积岩体地质遗迹景观

地震的破坏力巨大[13],平凉历史上受过多次强烈地震的影响。如图3所示,三次历史地震为2008年Ms8.0级“5.12”汶川地震、1920年Ms8.5级海原地震以及1654年Ms8.0级天水地震的等震线图,三次地震破坏性巨大,引发了大量规模巨大的次生地质灾害,强烈地改造了地表形态。依等震线图所示,崆峒山国家地质公园处于海原地震和天水地震的VII度烈度区,“5.12”汶川地震的VI度烈度区。“5.12”汶川地震诱发了平凉市大量小型崩塌和滑坡灾害,其中崆峒区受灾较严重[14],地震会对崆峒山岩体的稳定性产生较大影响,如二郎石和胭岩插翠等崩积型砾岩地质遗迹可能都是历史地震诱发危岩崩塌而形成(图4)。

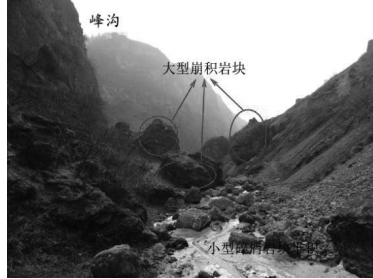
图 5. 峰沟崩积岩块

人类工程活动对周围岩体的扰动较大,随着大量基础设施如人行通道和公路的建设,以及景区的不断开发建设,地质环境受到了较大的影响。弹箏湖的绕湖步行通道旁的三叠系岩层高陡边坡,后峡平径公路和峰沟盘山公路旁的白垩系岩层高陡边坡都是人为扰动的后果。后峡岩层倾向顺坡向,且多处为大型崩塌堆积陡坡,稳定性较差;鳄鱼山受峰沟盘山公路建设影响,底部大量岩体被开挖,顶部岩柱受扰动,也

易出现失稳，峰沟另一侧已有大型岩体崩落，堆积于沟底（图 5）。

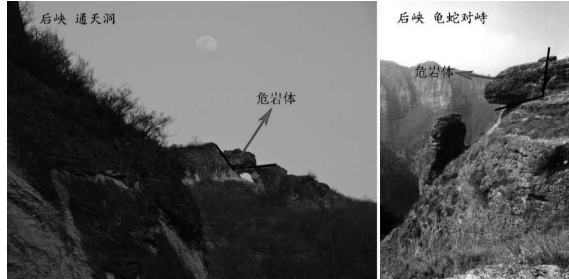
图7. 后峡危岩景观

初步调查了崆峒山丹霞地貌发育的后峡、香山、五台-隍城、弹箏湖等四个地质旅游景区区域范围内的 91 处危岩点，其中 37 处为已规划地质遗迹点，54 处为潜在地质遗迹点和灾害点。后峡最为密集有 53 处，五台-隍城 21 处，香山 12 处，弹箏湖 5 处。而五台-隍城以及香山是旅客活动的核心景区，人形天梯旁侧基本为高陡岩壁；而贯穿后峡的泾平公路位于峡谷，是连接泾川县和平凉市的交通要道，同时有青兰高速穿过，车流量巨大，旅客经过时可以欣赏峡谷两侧雄伟壮丽让人叹为观止的丹霞风光（图 7）。危岩景观的潜在灾害性对旅客的生命安全以及景区的可持续发展构成了较大的威胁。
