Field Investigation of Earthquake Under Abnormal Conditions-A Case Study of Shiqu Earthquake with M5.6 in Sichuan Province

非常态下的地震现场考察与研究 ——以四川石渠 5.6 级地震为例

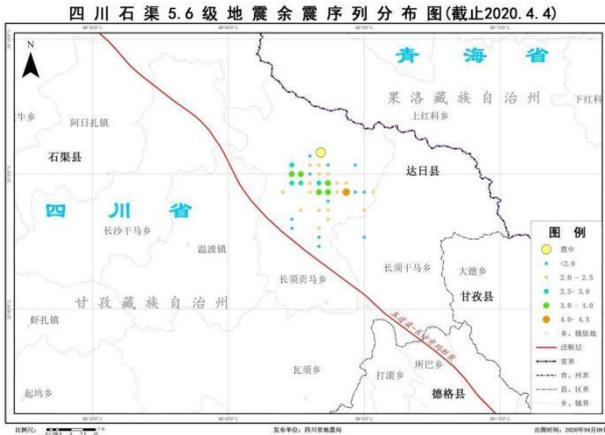
图 2 石渠地震震中分布图

石渠地震的余震分布如图 2 所示，沿着北西条带展布。选取四川、青海区域地震台网震中距 300 千米以内台站的宽频带波形记录，采用 CAP 方法反演获得了石渠 5.6 级地震震源机制解（图 3）。结果显示，错动类型为走滑型，最佳拟合深度为 7 千米。节面参数为，节面 I：走向 125°，倾角 90°，滑动角-4°；节面 II：走向 215°，倾角 86°，滑动角-180°。

本次地震的震源机制解（图 3）显示，本次地震为走滑型地震，矩心深度 7 km 左右。节面走向分别为：节面 I：走向 125°，倾角 90°，滑动角-4°；节面 II：走向 215°，倾角 86°，滑动角-180°；显示该次地震为以走滑为主要特征，与该区域的地震构造背景相一致。余震序列分布（图 2）呈北西向分布，长约 9 km，宽约 2km，反映了发震构造为断层总体北西走向，倾角高陡，这与震源机制解相一致。从震源机制解、断层活动性、结构与构造、余震分布等特征的综合分析，认为该次地震的发震构造为五道梁—长沙贡玛断裂。

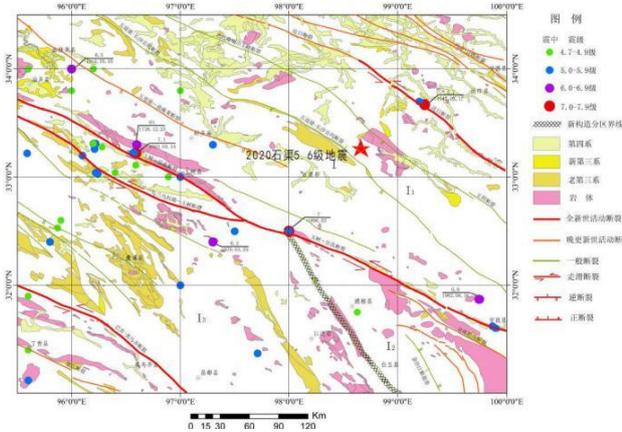
图4 地震构造分布图

此次地震的震中位于巴颜喀拉块体南边界断裂附近（图 4），块体北边界为东昆仑断裂带，南边界为鲜水河断裂带，而东边界则是由龙门山断裂带及其北西侧的若干次级断裂带组成的活动构造与断裂系统。巴颜喀拉块体的运动方向约为北东 61°，东部由于受到稳定的华南块体的阻挡，在这两个块体的边界带龙门山断裂带及其附近，以挤压逆冲为主兼具右旋走滑性质的构造变形为响应，在龙门山以西的宽度约 200 多千米的地带产生 3.5~6mm/a 的水平缩短和 2~6mm/a 的剪切变形。

此次地震附近发育有达日断裂、五道梁-长沙贡马断裂、五道梁-曲马断裂、玉树-甘孜断裂与乌兰乌拉湖-玉树断裂。

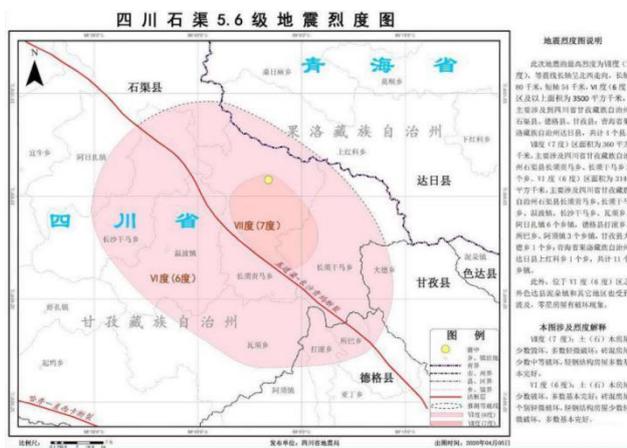
图 5 四川石渠 5.6 级地震烈度图

治州 3 个县共 11 个乡镇 34 个调查点展开了实地调查,参考震区构造背景、震源机制解、余震序列分布等科技支撑成果,结合强震动观测记录、青海省相邻地区的破坏情况,确定此次地震的地震烈度分布图(图 5)^[4]。最高烈度为Ⅶ度(7 度),等震线长轴呈北西走向,其长轴 80 千米,短轴 54 千米,主要涉及到四川省甘孜藏族自治州石渠县、德格县、甘孜县;青海省果洛藏族自治州达日县,共计 4 个县。

Ⅶ度(7 度)区面积为 360 平方千米,主要涉及四川省甘孜藏族自治州石渠县的长须贡马乡、长须干马乡 2 个乡。Ⅵ度(6 度)区面积为 3140 平方千米,主要涉及四川省甘孜藏族自治州石渠县长须贡马乡、长须干马乡、温波镇、长沙干马乡、瓦须乡、阿日扎镇 6 个乡镇,德格县的打滚乡、所巴乡、阿须镇 3 个乡镇,甘孜县的大德乡 1 个乡;青海省果洛藏族自治州达日县的上红科乡 1 个乡,共计 11 个乡镇。

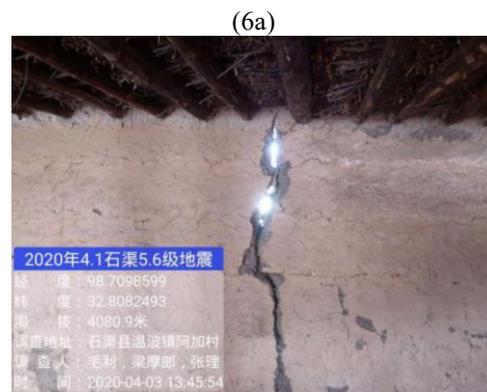
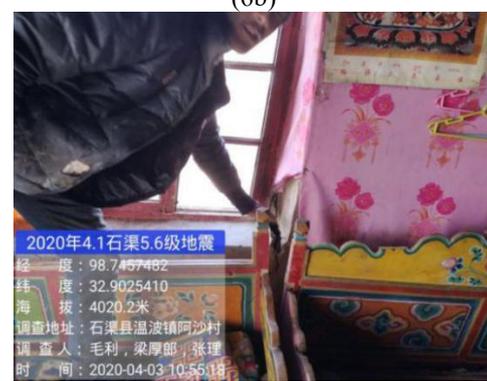
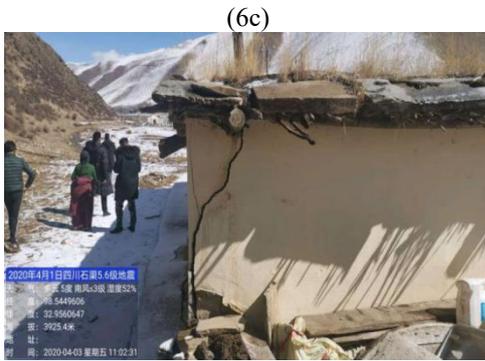
图 6 (a)温波镇阿加村土木结构房屋墙体严重开裂;
(b)温波镇阿沙村石木结构房屋沿窗角严重开裂;
(c)长沙干马乡土木结构房屋墙体贯通性裂缝 (VI 度震害照片)

根据政府有关部门资料及现场调查结果,不同烈度区内不同房屋结构类型破坏情况如下:Ⅵ度(6 度)(图 6):土(石)木房屋为主要房屋结构类型,少数破坏,多数基本完好;砖混房屋个别轻微破坏,多数基本完好;轻钢结构房屋个别轻微破坏,大多数基本完好;Ⅶ度(7 度)(图 7):土(石)木房屋为主要房屋结构类型,多数为老旧房屋,抗震性能较差,少数毁坏,多数轻微破坏;砖混结构房屋占极少数,多为公房,少数中等破坏,多数基本完好;框架结构房屋占少数,均为轻钢结构房屋,修建年代较新,多为转移安置和异地搬迁等惠民工程修建房屋,抗震性能较好,少数轻微破坏,多数基本完好。

在地震灾区的房屋建筑结构的主要类型有,框架结构、专混结构、轻钢结构、以及土(石)木结构。本次地震中,轻钢结构民房的总体破坏情况较轻,填充墙体与柱、梁、基础等连接处普遍出现轻微裂缝,新型复合墙体的外墙涂层局部脱落较为普遍。土(石)木结构民房的破坏相对较重,少数房屋墙体歪闪、局部垮塌,柱顶梁连接处错位,大多数房屋的墙体出现不同程度的裂缝。框架、砖混和轻钢结构的公用房屋

(2) 对加强基层防震减灾工作的建议。加强对民房抗震设防能力的提升，加强对民用住房的抗震设防的指导；加强对防震减灾科普知识的宣传、教育。
