# Risk Analysis and Strong Ground Motion Characteristics of Ludian Ms 6.5 Earthquake

Sen Qiao, Xueliang Chen, Aiwen Liu, Zengping Wen, Xiaojun Li, Zongchao Li, Tiefei Li

Institute of Geophysics, China Earthquake Administration, Beijing 100081, China

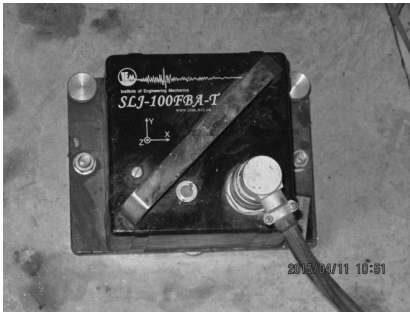
图4 龙头山强震台 SLJ-100 型力平衡式加速度计

此次地震中最大的加速度峰值记录在震中距 4.38km 的龙头山镇台站(台站代码 053LLT)取得,东西、北南和垂直方向的 PGA 分别为 949gal、-706gal 和 -504gal,其中 1000 gal=10m/s<sup>2</sup>≈1g (重力加速度)。龙头山强震台采用的是外置的国产 SLJ-100 型力平衡式加速度摆,采集器为 ETNA,如图4、图5所示。

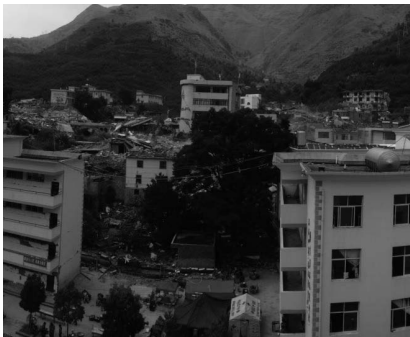
图6 龙头山镇的场地地形及震后倒塌情况(镜头方向:北西)

龙头山镇所在地为山脚河谷地带，场地内海拔高差大，地貌复杂多变，房屋基础多处于破碎松散的堆积层上，基础的整体性、稳定性和承重能力差。加之超过一个  $g$  的强烈地震动作用，使得龙头山镇的房屋建筑倒塌严重，地震烈度达到 IX 度，如图 6 所示。

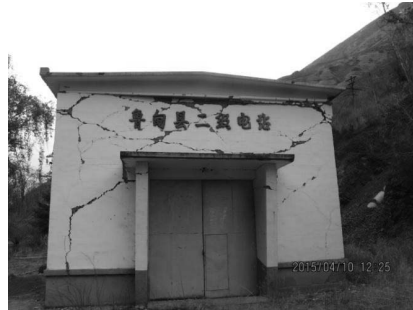
图10 鲁甸二级电站墙体X型剪切裂缝

生命线系统工程结构分为电力系统、交通系统、通信系统、供排水系统及其他市政设施,生命线工程结构震害主要依据现场灾害调查汇总资料分析。鲁甸地震是一次较典型的山区地震,地震地质灾害和强地震动共同作用是造成生命线工程破坏的主要原因<sup>[7]</sup>。通信系统在本地震中受的影响相对较小,恢复也较快。交通系统的主要震害是山体滑坡引起的道路中断,灾区属于高山峡谷地形,道路抢通困难。电力系统的一些小型水力发电站破坏严重(如图10所示)。另外,龙头山变电站的破坏直接导致其下级的2个变电站也断电,体现着地震
