Analysis of Earthquake Damage and Strong Ground Motion Characteristic of Maerkang M6.0 Swarm Type Earthquake in Sichuan

Abstract

四川马尔康 M6.0 级震群型地震的震害分布及强地面运动特征分析

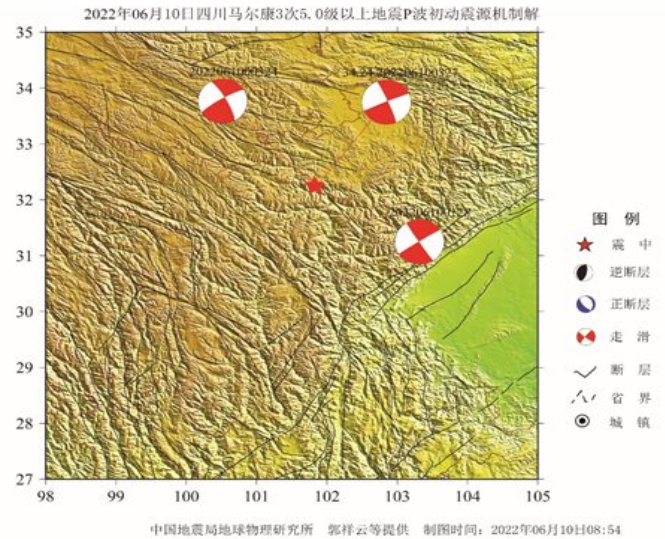
图1 三次主要地震的震源机制解

地震发生后,郭祥云^[1]等用区域波形数据,计算了3次地震的P波初动震源机制解(图1),结果分别为:(1)5.8级地震,断层节面I:走向239°/倾角081°/滑动角168°,节面II:走向331°/倾角078°/滑动角009°;(2)6.0级地震,断层节面I:走向147°/倾角088°/滑动角-002°,节面II:走向237°/倾角088°/滑动角-178°;(3)5.2级地震,断层节面I:走向337°/倾角085°/滑动角002°,节面II:走向247°/倾角088°/滑动角175°。3次地震初步判断为走滑型地震。

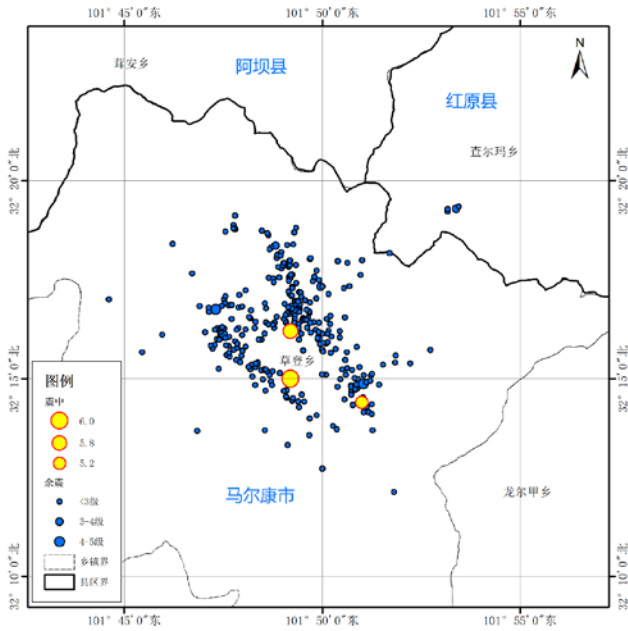
图2 四川马尔康6.0级震群余震序列分布

根据四川省地震局给出的震后调查报告^[2],截至2022年6月10日8时共记录到余震总数为303次,其中最大余震为2022年6月10日0时21分18秒M4.4级和2022年6月10日4时37分27秒M4.4级(图2)。

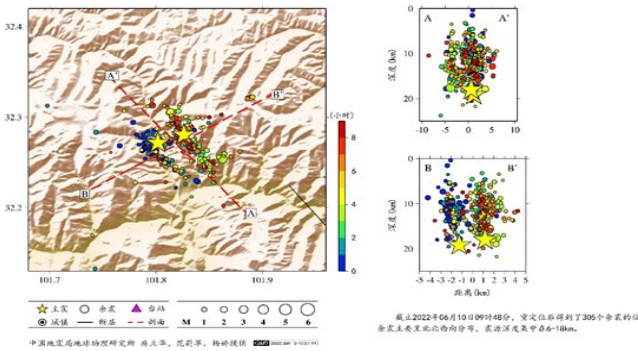
图3 余震精定位结果

位结果(图3)。结果表明,余震呈北北西向分布,余震震源深度集中在6千米至18千米。

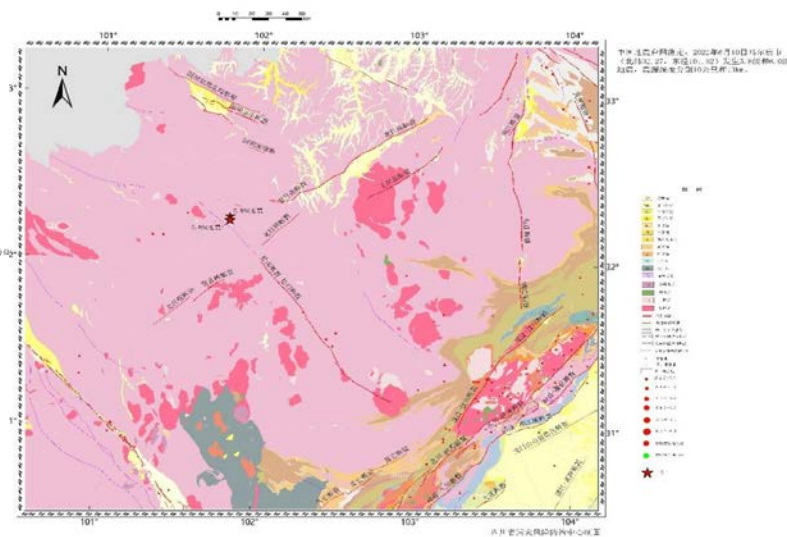
图4 震区地震构造图

四川省活动断层普查项目(2018~2022年)对该断裂进行了详细的研究。在调查中该断裂的南段发现了该断裂新活动性证据,松岗断裂在丹波村高台地通过,使得台地发生错断,形成了长达700多米的冲沟拐弯。同时使得相邻的III级阶地有约0.5~1米的陡坎,而侧缘陡坎左旋位错了45米左右。根据III级阶地顶面的热释光(TL)年龄值为 $34800\pm 2900\sim 44400\pm 3500$ 年,断层剖面表明松岗断裂自晚更新世以来都有过活动。因此,断层在III级阶地的侧缘陡坎形成的左旋位错应该是阶地形成以来的长期断层活动结果,估算断层的平均水平滑动速率为 $1.01\sim 1.29$ 毫米/年,平均垂直滑动速率为 $0.1\sim 0.13$ 毫米/年。因此,推测该断裂的南段为全新世活动断裂,松岗断裂南段最大发震能力为7.0级(图4)。

此次马尔康市5.8级、6.0级、5.2级地震的震中均位于松岗断裂北段。综合区域及震区主要断裂构造分析、震源机制解、地震序列统计及地震烈度分布图等资料综合研判发震构造为松岗断裂。

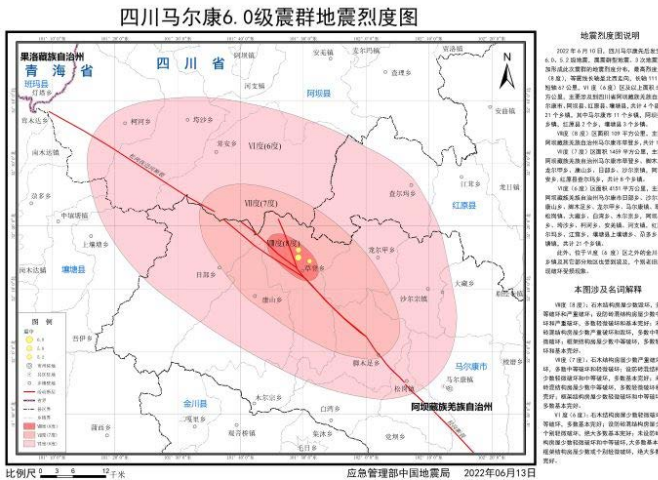
图 5 四川马尔康 6.0 级震群地震烈度图

此次地震的最高烈度为 VIII 度（8 度），等震线长轴呈北西走向，长轴 111 公里，短轴 67 公里，VI 度（6 度）区及以上面积 5719 平方公里，主要涉及到四川省阿坝藏族羌族自治州马尔康市、阿坝县、红原县、壤塘县，共计 4 个县（市），21 个乡镇，其中马尔康市 11 个乡镇、阿坝县 5 个乡镇、红原县 2 个乡镇、壤塘县 3 个乡镇。其中，VIII（8 度）（图 6）区面积 109 平方公里，主要涉及阿坝藏族羌族自治州马尔康市草登乡，共计 1 个乡镇；VII 度（7 度）（图 7）区面积 1459 平方公里，主要涉及阿坝藏族羌族自治州马尔康市草登乡、脚木足乡、龙尔甲乡、康山乡、日部乡、沙尔宗镇，阿坝县茸安乡，红原县查尔玛乡，共计 8 个乡镇；VI 度（6 度）（图 8）区面积 4151 平方公里，主要涉及阿坝藏族羌族自治州马尔康市日部乡、沙尔宗镇、康山乡、脚木足乡、龙尔甲乡、马尔康镇、

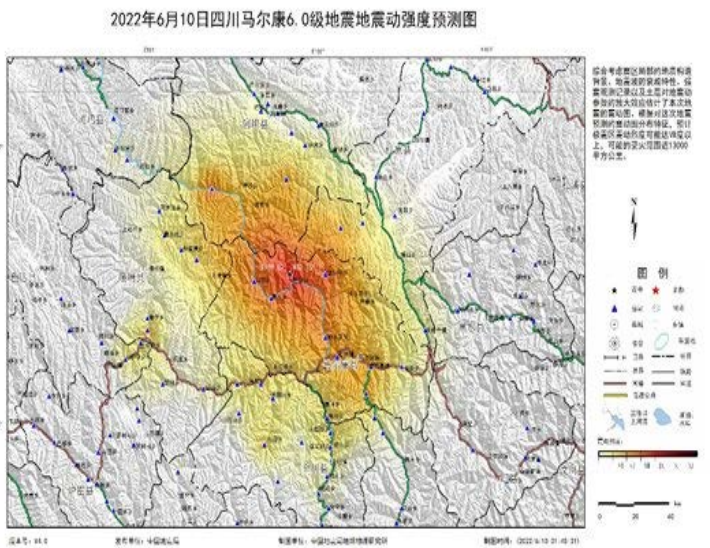
图 10 马尔康 60 级地震地震动强度预测图

在综合考虑震区局部的地质构造背景、地震波的衰减特性以及土层对地震动参数的放大效应估计了 3 次地震的震动图。根据地震预测的震动图分布特征, 预计 5.8 级地震极震区震动烈度可能达 VII 度以上, 可能的受灾范围近 1700 平方千米; 6.0 级地震极震区震动烈度 (图 10), 可能达 VIII 度以上, 可能的受灾范围近 13000 平方千米; 5.2 级地震极震区震动烈度, 可能达 VI 度以上, 可能的受灾范围近 100 平方千米。这些分析结果与实际震害调查的分布趋势基本一致。
