The Damage Index Characteristics Research of Ms6.5 in Hualian County, Taiwan in 2018

2018 年台湾地区花莲县 Ms6.5 级地震损伤指数特征研究

Abstract: On February 4, 2018, a Ms6.5 occurred in Hualien County in Taiwan Province. The source depth was 10 km. This earthquake killed 17 people and injured 285 people. The earthquake also caused huge property losses. Most of the casualties of the earthquake were caused by the collapse and damage of the buildings. The near field strong ground motion was the direct reason which caused the collapse of the building. The collapse of the buildings was greatly related to the amplitude and frequency of circulation of ground motion. The seismic response of system accumulated damage under cyclic load depends not only on the maximum amplitude of motion but also on the duration of motion. Many researchers suggest that the effective number of ground motion cycles is more reflective of seismic damage than the duration. The destructive ability of seismic ground motion depends on the amplitude of the movement and the number of cycles. In the geotechnical earthquake engineering, the number of motion cycles is the most important. Many researchers believe that the number of motion

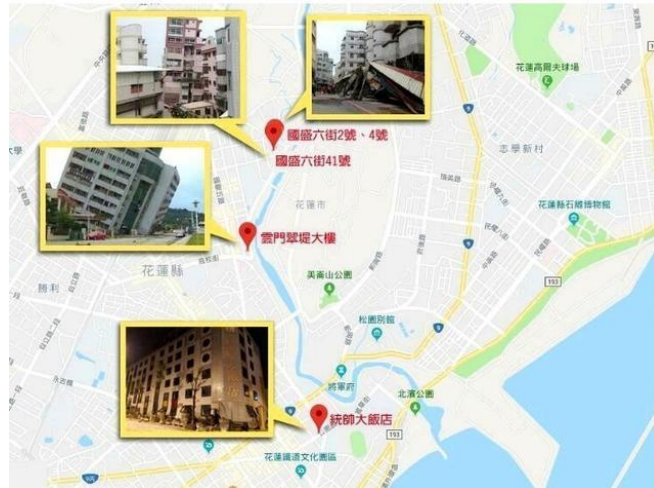
(3a)

图3 花莲地震主要建筑物倒塌破坏位置(台湾国家实验研究院). (3a)花莲地震主要破坏性建筑物的位置; (3b)云翠大楼破坏倒塌情况。

我们分析地震动的水平方向的东和南方向的差异是导致此次花莲市区较多建筑损坏的原因之一(图 3)。本次地震倒塌的建筑物有一个共同的特点,即低楼层柱子多、墙

体少,建筑物又位于米仑断层带附近,再加上水平向地震动在两个方向分量上的差异。一遇到强震,脆弱的一楼支撑不住上方楼层的重量,出现倾斜倒塌。
